改善箇所説明図

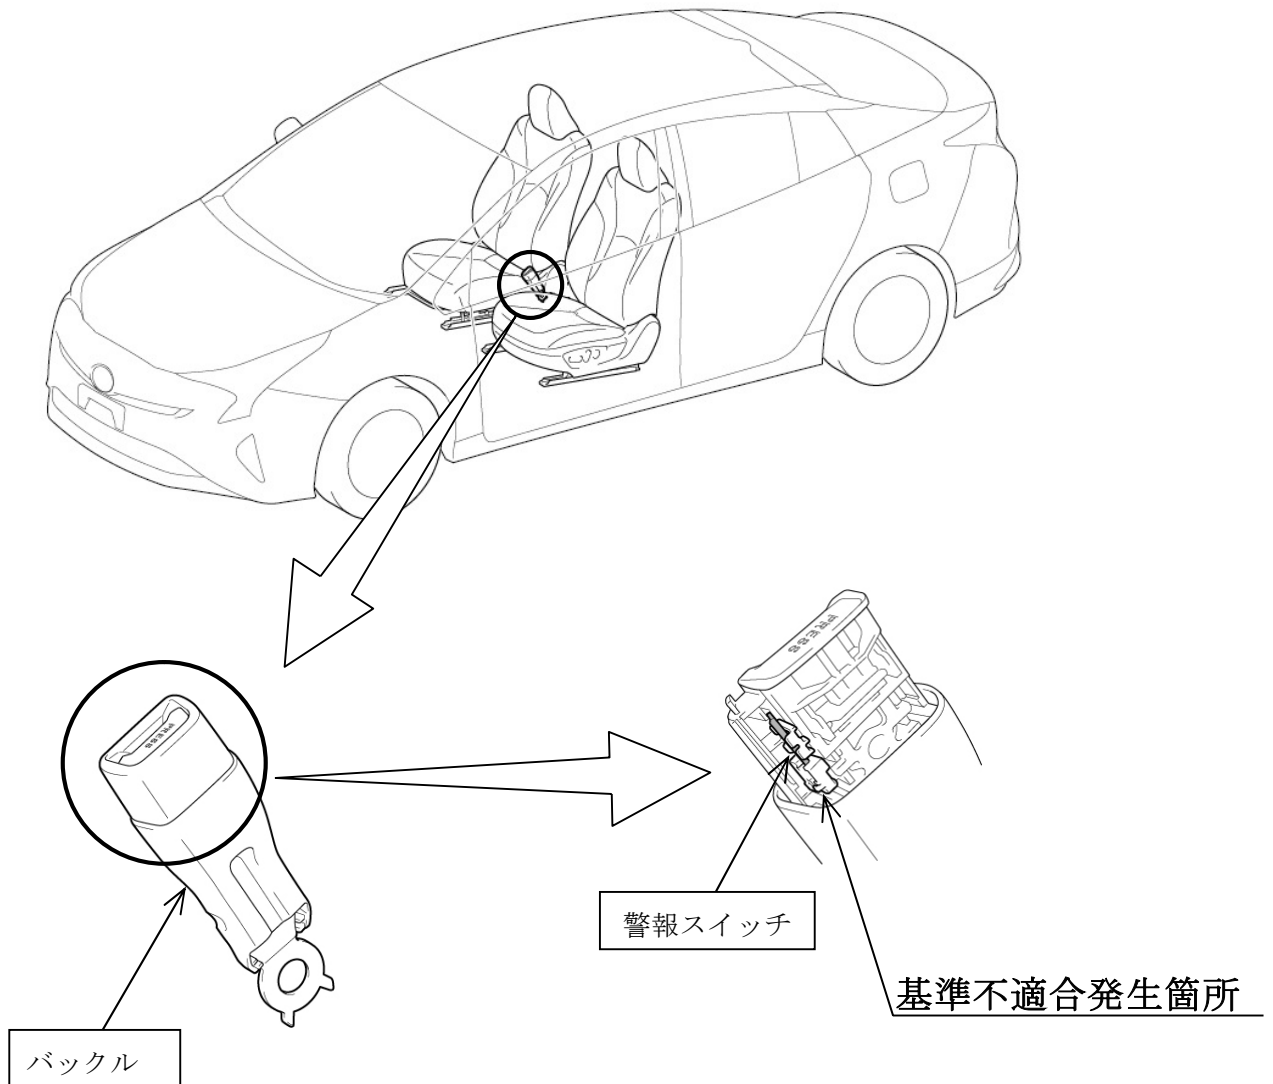
注：□ は交換部品を示す。

運転者席シートベルトの非装着時警報装置において、バックル内の警報スイッチ接点の組付けが不適切なため、シートベルト脱着の繰返しにより接点が異常摩耗して、接点間に摩耗粉が堆積することがある。そのため、接点間が短絡し、シートベルトを正しく装着した場合でも警報が解除されないおそれがある。

全車両、バックルを点検し、該当する場合はバックル内の警報スイッチまたはバックルを良品と交換する。
