改善箇所説明図

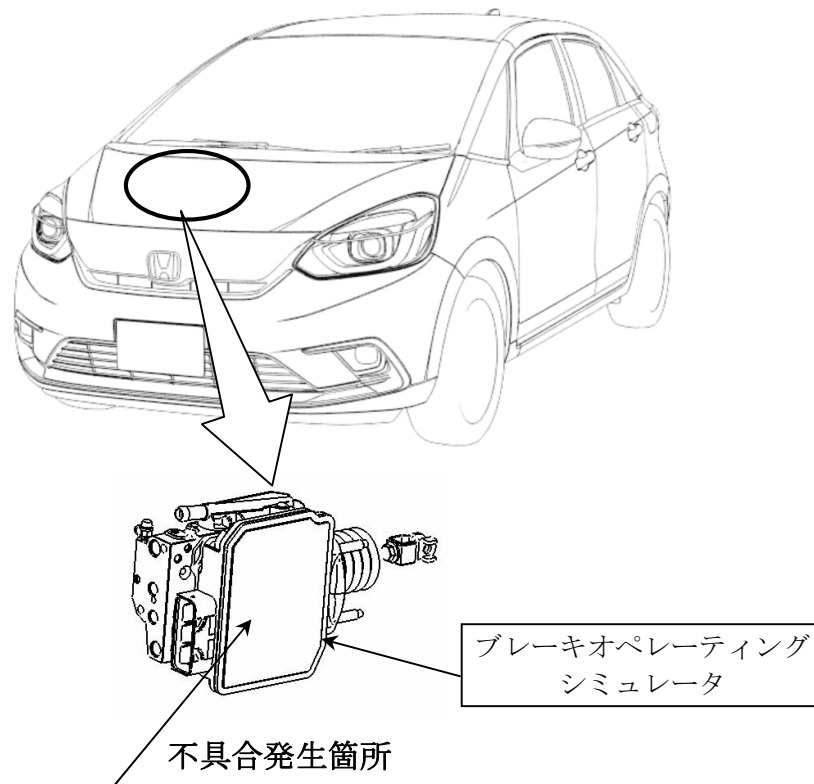
電動サーボブレーキシステムのブレーキオペレーティングシミュレータにおいて、製造工程が不適切なため、製造時に使用する組付け油が圧力センサ内に浸入することがある。そのため、使用過程で当該センサ内の抵抗部が腐食し、出力値が異常となり、警告灯が点灯するとともにフェールセーフが働き、ブレーキペダルの操作力が増大するおそれがある。

注： は点検結果により、交換する部品を示す。

全車両、ブレーキオペレーティングシミュレータの圧力センサの出力値を点検し、点検基準を外れるものはブレーキオペレーティングシミュレータを対策品と交換する。

識別：車台番号打刻の下二桁目上部に黄色ペイントを塗布する。
